Direction générale de l'aviation civile

COMPTE-RENDU

REUNION AREX

Objet : Réunion AREX du vendredi 1^{ER} juin 2018

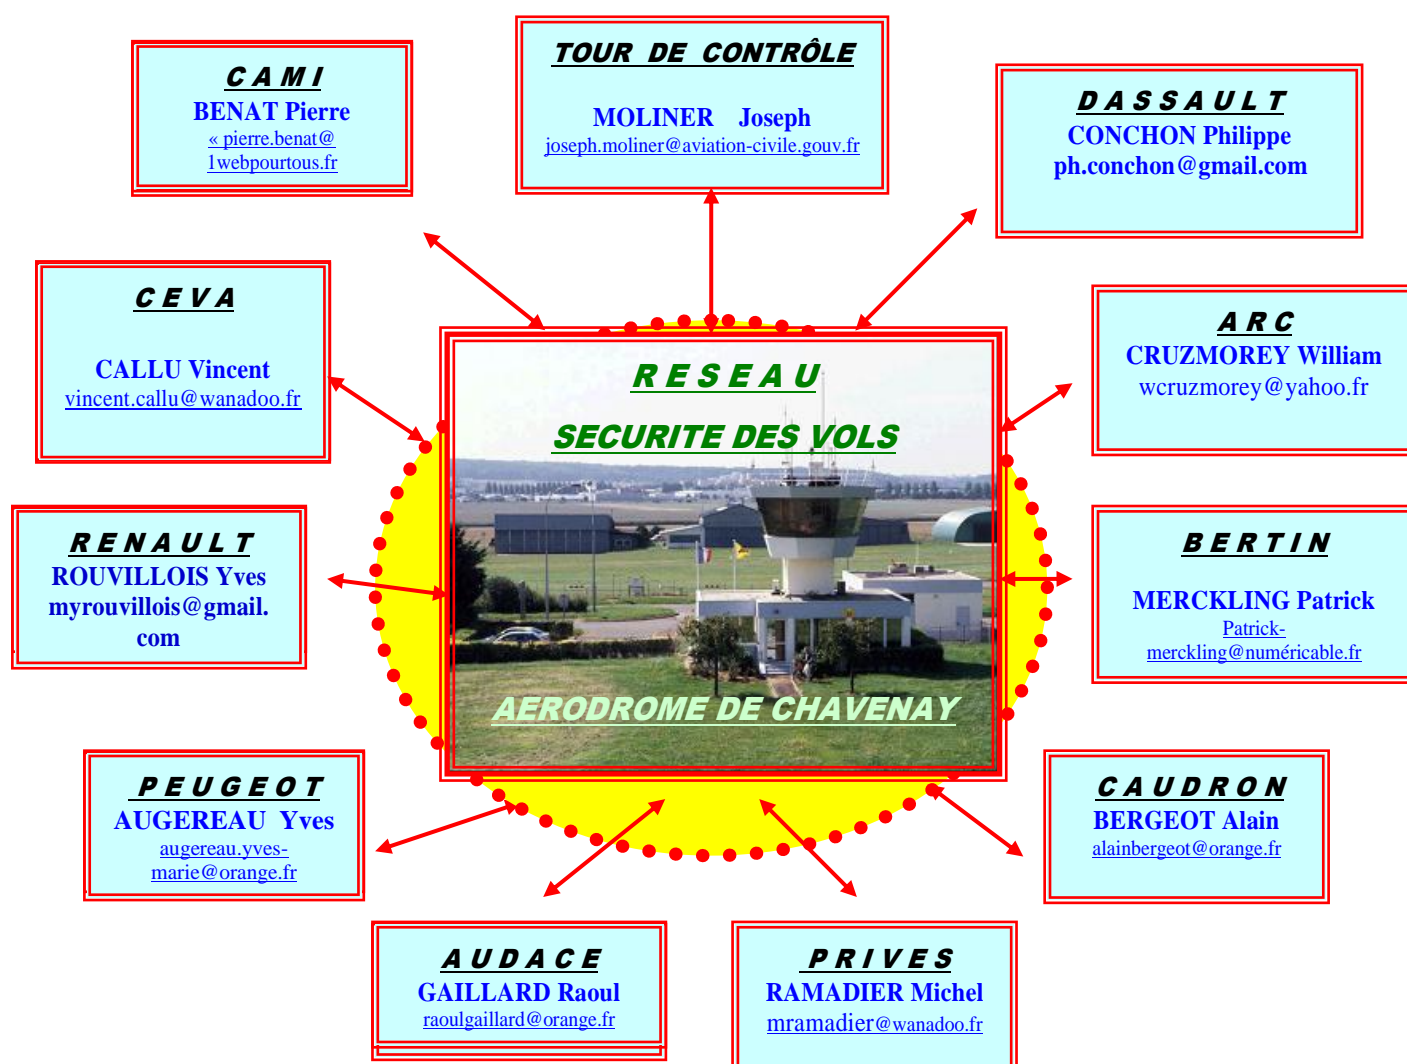
Aérodrome de CHAVENAY

La nouvelle carte VAC du 29 mars 2018 avec la RMZ :

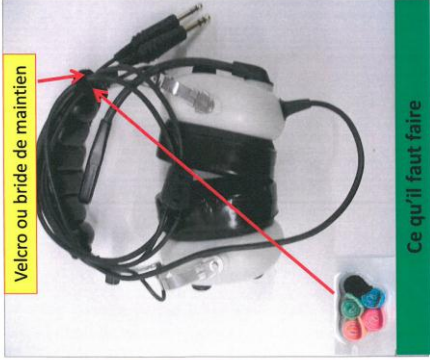
Rangement

Velcro ou bride de maintien

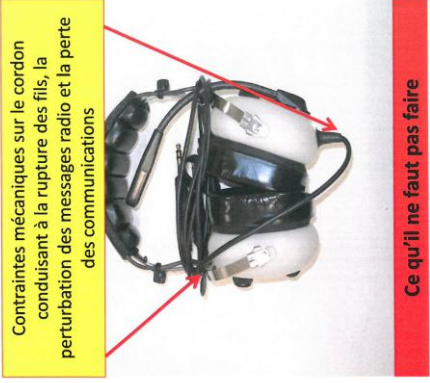
Ce qu'il ne faut pas faire

Contraintes mécaniques sur le cordon conduisant à la rupture des fils, la perturbation des messages radio et la perte des communications

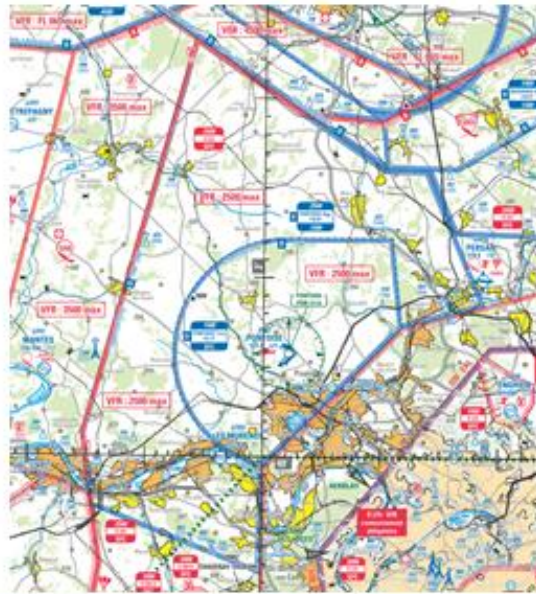
Carte VAC modifiée

Modification sud TMA Pontoise

29 mars 2018

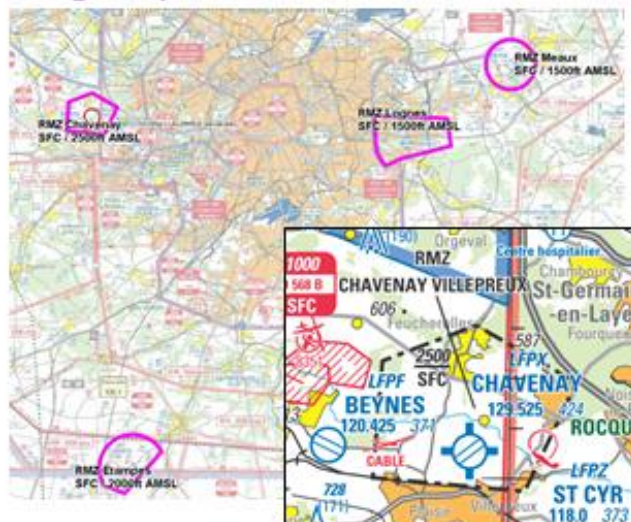
RMZ en région parisienne

- Mise en vigueur depuis le 29/03/2018 – Cartes RP et VAC

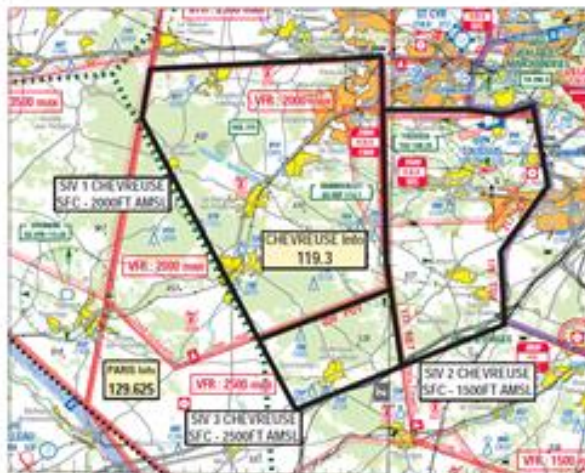
Objet : Modification à titre expérimental de l'organisation de la fourniture du service d'information de vol autour de l'AD Toussus le Noble et des consignes particulières de l'AD
En vigueur : Du 29 mars au 30 septembre 2018

Lieu : FR : Paris LFFF - AD : Toussus le Noble LFPN
